# Besiktningsprotokoll

| Fastighetsadress:<br>Kläppavägen 24 | |

| Besiktningsdatum:<br>2026-04-22 | Protokollnummer:<br>69663629 |

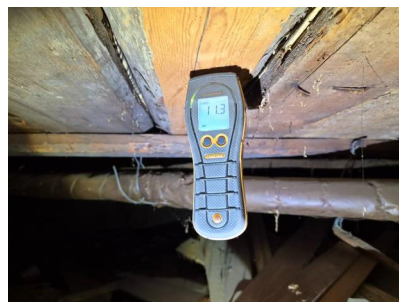
Vid kontroll av konstruktionen i krypgrund uppmättes fuktvärden under kritisk fuktnivå för mikrobiell tillväxt och normal lukt upplevdes.

Golvbjälklaget ovan den uteluftsventilerade krypgrunden riskerar att drabbas av fuktskador på grund av naturlig fuktpåverkan. Detta kan i sin tur leda till mikrobiella skador (angrepp av mikroorganismer) som kan leda till att mikrobiell lukt sprids till boendemiljön. Fuktkvoten uppmättes till 11 %.

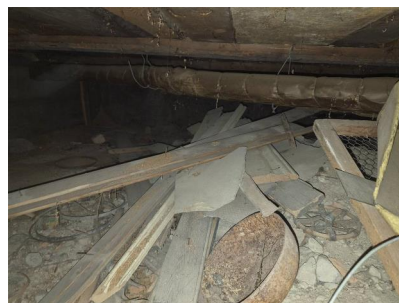
Vid besiktningen noterades att det i kryppgrunden förekommer större mängder träspill samt upplag av äldre virke och lister som ligger direkt mot markytan. Organiskt material i en sådan miljö kan bidra till att öka risken för mikrobiell påväxt eftersom materialet kan hålla kvar fukt och fungera som näring för mikroorganismer. Av den anledningen rekommenderas att grunden rensas och städas från allt organiskt material för att minska den framtida fuktrisken och förbättra grundens förutsättningar.

Organiskt material finns i utrymmet.

När man har organiskt material i en fuktig miljö finns en ökad risk för mikrobiell tillväxt (angrepp av mikroorganismer). Detta kan i sin tur leda till att mikrobiell lukt sprids till boendemiljön.

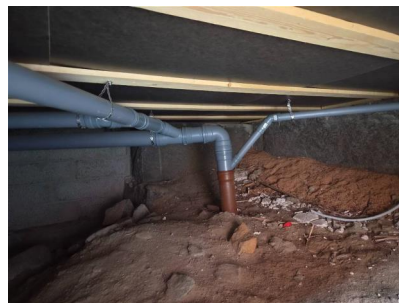
Vid kontroll av konstruktionen i krypgrund uppmättes fuktvärden under kritisk fuktnivå för mikrobiell tillväxt och normal lukt upplevdes.

Golvbjälklaget ovan den uteluftsventilerade krypgrunden riskerar att drabbas av fuktskador på grund av naturlig fuktpåverkan. Detta kan i sin tur leda till mikrobiella skador (angrepp av mikroorganismer) som kan leda till att mikrobiell lukt sprids till boendemiljön. Fuktkvoten uppmättes till 10 %.

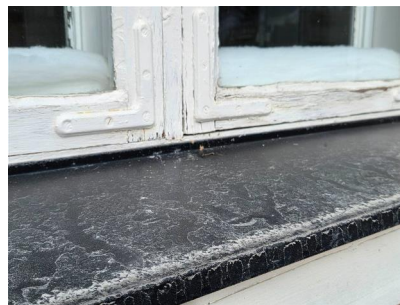
Fönster är i behov av målning/underhåll.

Fönsterbågar och fönsterkarmar där målningsbehov finns riskerar att få fukt- och rötskador på grund av sämre vattenavvisande förmåga.

För att öka livslängden på fönster rekommenderas målning och underhåll.

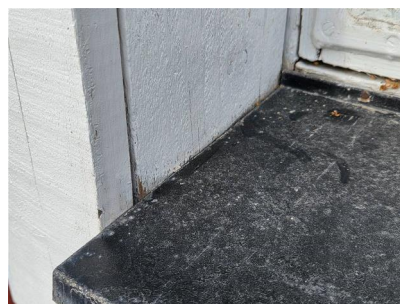
Fönsterbleck är otäta vid infästningar.

Eftersom fönsterblecken är otäta finns risk att vatten rinner in i väggen vilket i sin tur kan leda till fuktskador i väggkonstruktionen.

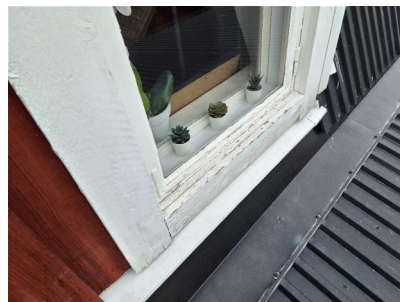
Fönsterbleck saknas på fönster.

Avsaknad av fönsterbleck medför en ökad risk för att vatten kan rinna in och orsaka fuktrelaterade skador i omkringliggande konstruktioner.

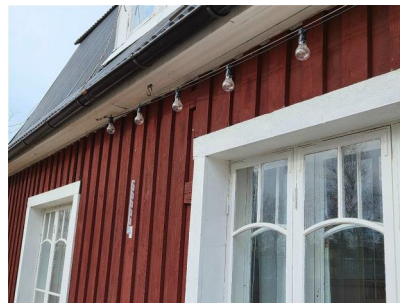
Överbleck saknas ovan fönster.

Avsaknad av bleck ovanför fönster medför en ökad risk för att vatten kan rinna in och orsaka fuktrelaterade skador i omkringliggande konstruktioner.

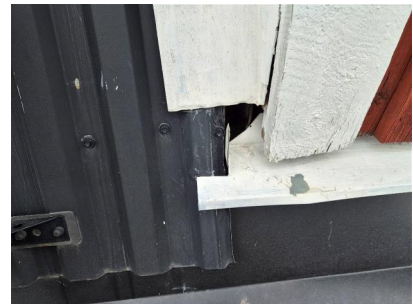
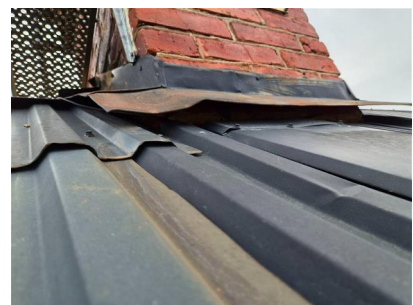
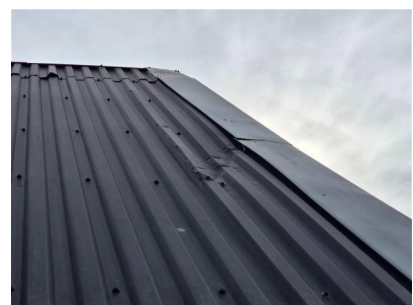
Takets ytterbeklädnad består av ett vanligt förekommande TP-20 plåttak. Vid kontrollen noterades vissa skador samt otätheter. Bland annat framkom att det finns en otäthet i anslutning till skorstenen. Den typen av brist bör åtgärdas eftersom nederbörd i form av regn eller snö annars kan tränga in och orsaka fuktskador i takkonstruktionen eller på vindsutrymmet.

- Skador finns på plåttaket.
- Skorstensbeslaget är otätt.
- Skarvar finns på plåttaket.

Brister i det utvändiga plåttaket kan bero på olika saker. Exempelvis otätheter, rost, skador etc.

Vi rekommenderar en fördjupad undersökning för att bedöma orsak och omfattning.

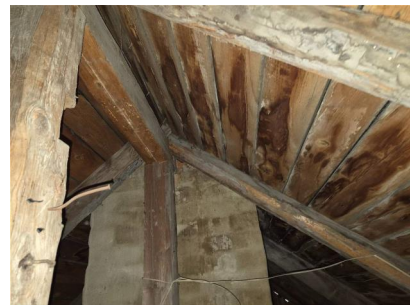
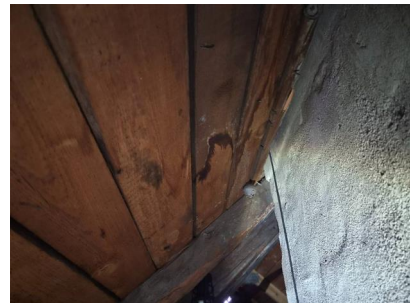
Underlagstaket har fuktfläckar.

Fuktfläckar kan bero på olika saker, och kan vara ett tecken på en tidigare eller ett pågående läckage.

Fuktindikering i området gav inga förhöjda fuktvärden

Vi rekommenderar en fördjupad undersökning för att bedöma orsak och omfattning.

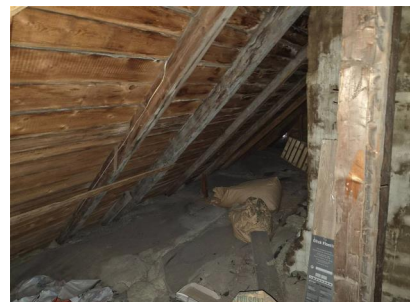
Vid kontroll av vinden uppmättes fuktvärden under kritisk fuktnivå för mikrobiell tillväxt och en normal lukt upplevdes. Fuktvoten i underlagstak/takbjälkar uppmättes till 9 %.

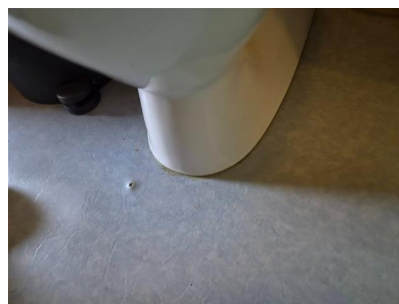
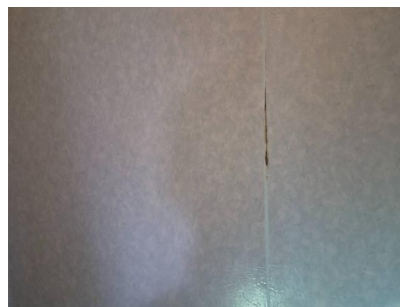
-Våtutrymmet har äldre yt-/tätskikt.

-Skador på tätskikt noterades

Eftersom funktionen, som innebär att ytskiktet/tätskiktet ska vara vattentätt, kan vara nedsatt finns en ökad risk att vatten tränger igenom ytskiktet/tätskiktet med vattenskador i omkringliggande konstruktioner som följd.

Hålligheter i mattan gör att det finns risk att vatten tränger ner i underliggande konstruktioner.

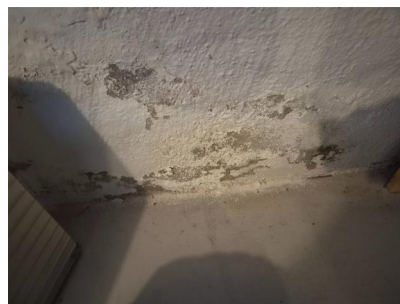
Puts- och färgsläpp finns på källarväggar.

Puts- och färg som släppt från underlaget invändigt på källarytternväggarna är ett tecken på att källarens utvändiga fuktskydd inte fungerar tillfredsställande.

Källaren är omdränerad av nuvarande ägare. Det kommer alltid finnas naturlig fukt under huset och även till viss del upp i väggarna.

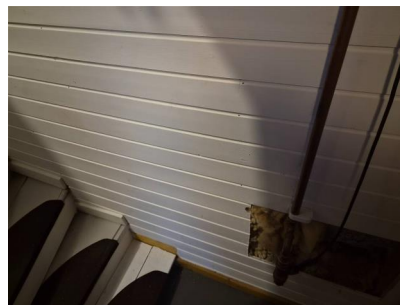
Utrymmet har påreglade källarväggar.

Påreglade källarväggar har en naturlig fuktpåverkan från mark. Detta leder till mikrobiella skador (angrepp av mikroorganismer) som i sin tur leder till att mikrobiell lukt sprids till boendemiljön.

Vid kontroll av konstruktion i väggen uppmättes inga höga fuktvärden

Fuktkvoten uppmättes till 12%

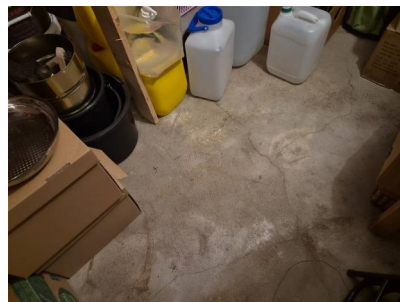
Mindre sprickor noterades i golvet.

Bedöms som mindre brist.
