**Fastighetsuppgifter**

Fastighetsbeteckning  
Frykeruds-ås 1:26  
Adress  
Gönäs Åstorp 1  
665 93 Kil

| Uppdragsnummer | S18548 |
| Besiktningsdatum | 2026-08-24 |

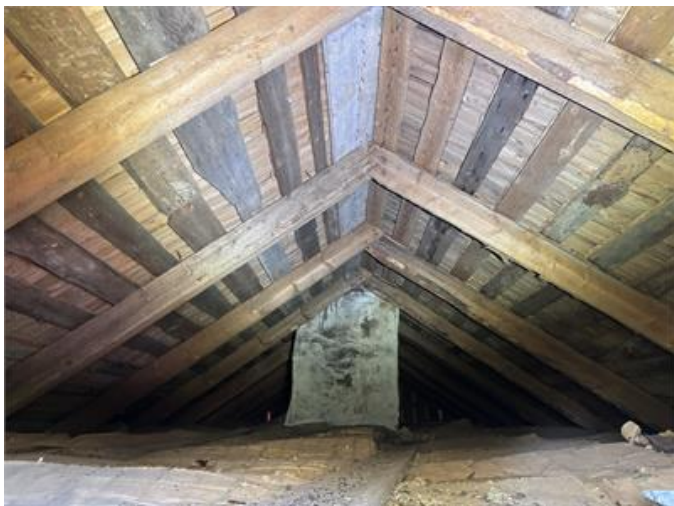
| Besiktningsresultat | | | | | |
|---|---|---|---|---|---|
| Nockvind | | X | | | Mikrobiell påväxt förekommer i begränsad omfattning, vilket bör kontrolleras regelbundet så att skadorna inte förvärras. |

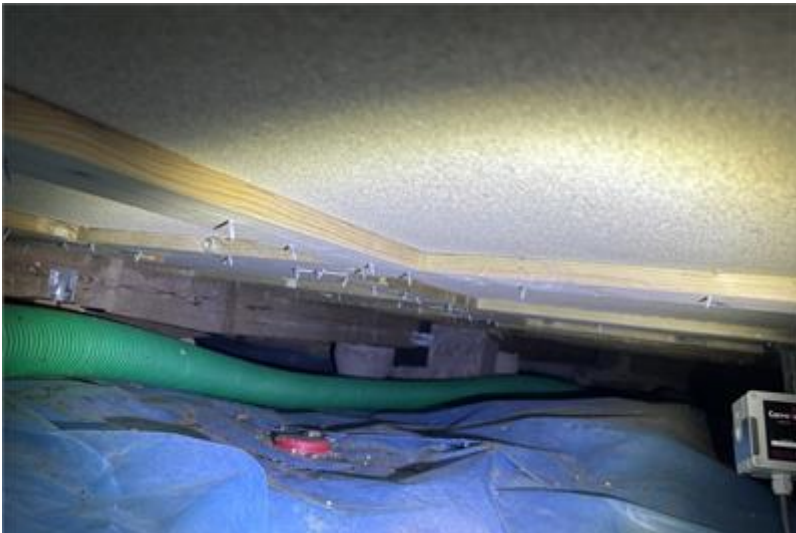
| Byggnadsdel | Torpargrund |

Fuktkvoten uppmättes i trossbotten till mellan 10-11% FK.

Tryckimpregnerat virke förekommer.

Det kritiska gränsvärdet för mikrobiell tillväxt brukar anges till ca 17% fuktkvot (FK).

Notera att stickprovsmässig undersökning är utförd samt att mätvärden normalt sett kan variera över årstiderna. För att säkert fastställa konstruktionens kondition och fuktstatus måste en mer omfattande undersökning utföras. Mätvärdet är under gränsvärdet för mikrobiell påväxt.
