# Besiktningsprotokoll

| Fastighetsadress:<br>Kläppavägen 24 | |

| Besiktningsdatum:<br>2026-04-22 | Protokollnummer:<br>69663629 |

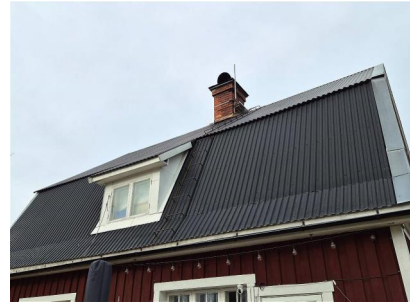
Takets ytterbeklädnad består av ett vanligt förekommande TP-20 plåttak. Vid kontrollen noterades vissa skador samt otätheter. Bland annat framkom att det finns en otäthet i anslutning till skorstenen. Den typen av brist bör åtgärdas eftersom nederbörd i form av regn eller snö annars kan tränga in och orsaka fuktskador i takkonstruktionen eller på vindsutrymmet.

Brister i det utvändiga plåttaket kan bero på olika saker. Exempelvis otätheter, rost, skador etc.

Besiktning av yttertaket har genomförts från mark, anliggande stege samt takstege.
